بهره‌برداری و پرورش آبزیان

جلد نهم، شماره دوم، تابستان ۱۳۹۹

اثرات تخریب زیستگاه بر اساس سیلاب‌های فصلی و مدیریت آن در حوضه رودخانه:

مطالعه موردی رودخانه زرین‌گل

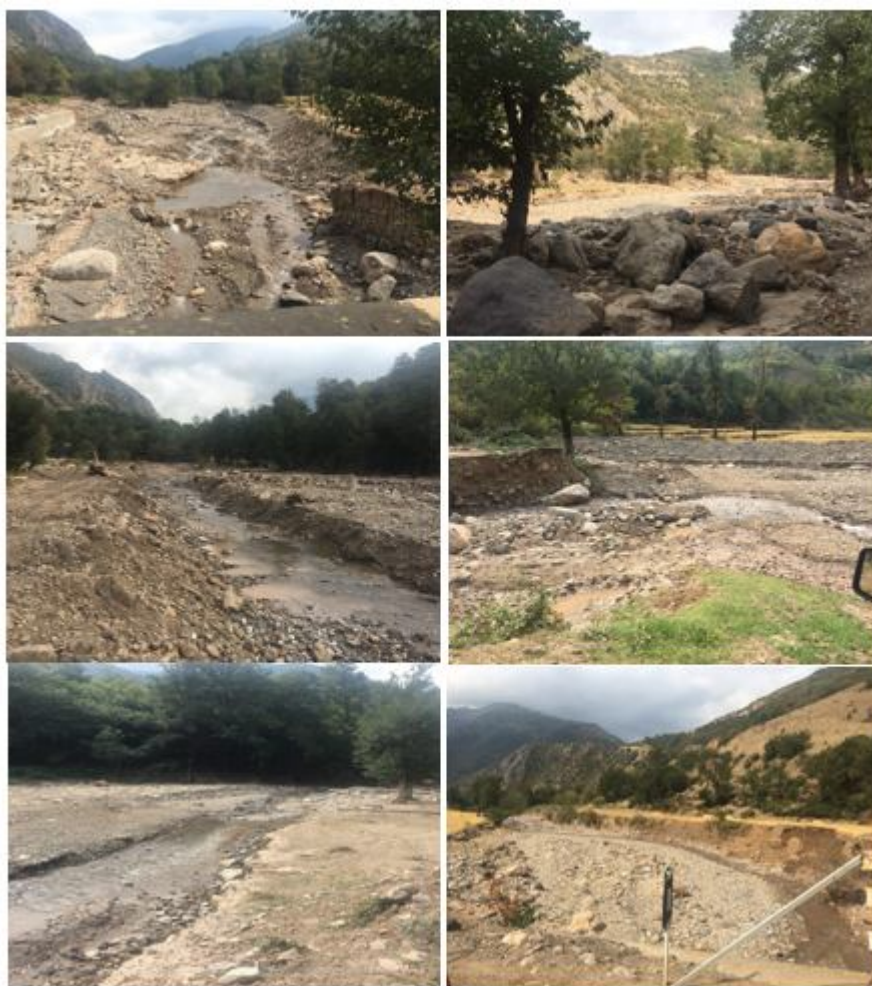
شکل ۳- اثرات سیل در رودخانه زرین‌گل، مرداد ۱۳۹۶.

یکی از مهم‌ترین پارامتر نابودی گونه‌ها، تخریب زیستگاه آن‌ها می‌باشد. بر اثر سیل مرداد ۹۶، بیش از چندین هکتار زیستگاه جنگلی و پوشش گیاهی حاشیه‌ای رودخانه تخریب شد. آشیانه بسیاری از پرندگان، دوزیستان، آبزیان و حشرات دچار آب‌گرفتگی شد و به‌طور کامل تخریب شد (شکل ۳). بروز سیل سبب شد که بسیاری از کریدورها و نیچ‌های بوم‌شناسی موجود در زیستگاه‌های حیات‌وحش تخریب شود. هم‌چنین، تخریب کامل رودخانه زرین‌گل به‌عنوان یک زیستگاه آبی در منطقه علی‌آباد، استان گلستان سبب شده که تمامی آبزیان (حشرات آبزی، ماهی‌ها، دوزیستان و غیره) آن از بین رفته و

حوضه رودخانه) و عریض شدن مسیر عبور سیل، درختان بیش‌تری از خود پایداری نسبی نشان داده و قدرت تخریبی سیل را به‌طور موضعی کاهش داده‌اند (شکل ۳- تصویر ابتدایی). شواهدی از جریان و ساختار فیزیکی رودخانه بر این است که عدم پرداختن به بهسازی بوم‌شناختی سبب تخریب بیش‌تر زیستگاه برای موجودات و پوشش گیاهی اطراف رودخانه خواهد شد. یکی از مهم‌ترین پیامدهای محیط زیستی سیل، تخریب زیستگاه که عامل اصلی نابودی گونه‌ها است.
