## Analysis the impacts of extreme precipitation events on Severe erosion of rainfed lands in Asadli Pass, North Khorasan

Figure 1. View of tilled dryland fields along the slope (right) and deep linear erosions resulting from the extreme rainfall event on June 5, 2007 (left) between Asadli and Palmis Pass.

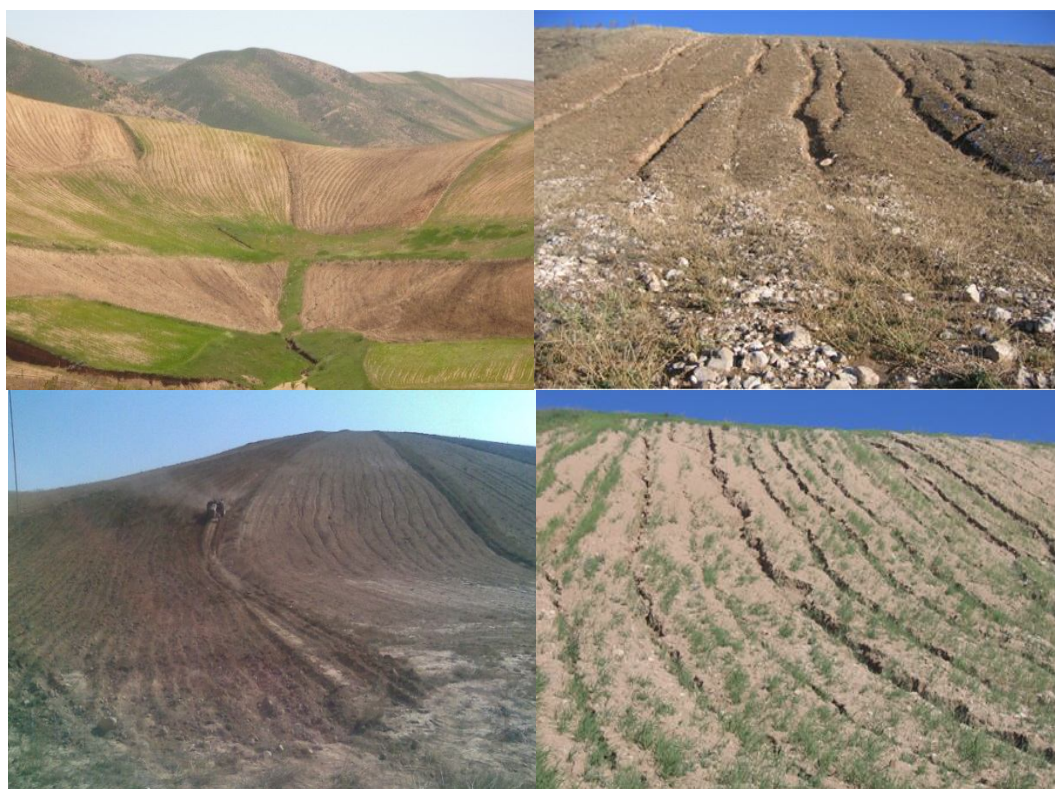
شکل ۱- نمایی از دیمزارهای شخم خورده در جهت شیب (راست) و فرسایش‌های عمیق خطی در نتیجه رخداد حدی بارش ۱۵ خردادماه ۱۳۸۶ (چپ) حد فاصله اسدلی و گردنه پلمیس.

**ارزیابی میدانی فرسایش:** داده‌های مرتبط با فرسایش، از دو مرجع مختلف به‌دست آمد. اصلی‌ترین داده فرسایش به اندازه‌گیری‌های مستقیم شیارها و آب‌کندهای حاصل از یک رویداد بارش شدید در شب در منطقه اسدلی در ۱۵ خرداد ۱۳۸۶ مربوط است که روز بعد از این رخداد به محل مراجعه و عکس‌هایی از وضعیت فرسایش‌های عمیق ایجاد شده در قطعه زمینی به مساحت تقریبی نیم هکتار که در جهت شیب شخم‌خورده بود، تهیه شد (شکل ۱، چپ).

متعاقباً در سال ۱۳۸۹ نیز از منطقه بازدیدهایی به عمل آمد و از وضعیت کلی دیمزارها و نحوه شخم تصاویری برداشت شد که در شکل (۱، راست) ملاحظه می‌شود. دلیل انتخاب قطعه زمین دیم مذکور برای اندازه‌گیری، قرار داشتن آن در مجاورت قطعه زمینی با پوشش مرتعی طبیعی بود که فرسایش کمی داشتند و امکان مقایسه بصری وضعیت فرسایش ناشی از باران شدید در دو کاربری فراهم می‌شد (شکل ۲). بعد از گذشت چند روز و خشک شدن سطح زمین، ابعاد و طول شیارها و آبکندهای ایجاد شده در زمین مذکور با استفاده از نوار با دقت سانتی‌متر اندازه‌گیری شد (شکل ۳). علاوه بر آن، تعداد شیارها شمارش و فاصله بین آن‌ها نیز اندازه‌گیری شد. از داده‌های به دست آمده از اندازه‌گیری تعداد و فاصله بین شیارها، برای محاسبه حجم فرسایش به کار رفت که

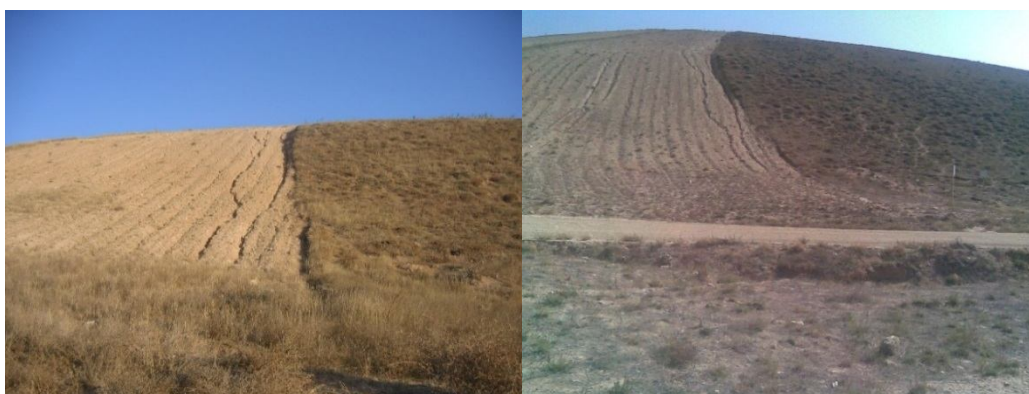
شکل ۲- وضعیت فرسایش شدید در کاربری دیم در مقایسه با فرسایش کم در کاربری مرتع مجاور هم.

یکی از نکات قابل توجه در بررسی میدانی و تحلیل عکس‌ها، شواهد فرسایشی بسیار کم در قطعه زمین مرتعی مجاور زمین دیم فرسایش‌یافته و مورد بررسی است. فرسایش آبی ناچیز در عرصه مرتعی و متقابلاً رخداد فرسایش شدید آبی در زمین‌های دیم شکل (۲)، ضرورت جلوگیری از شخم شیب‌های تند را نشان می‌دهد. مشاهدات میدانی و تفسیر تصاویر نشان داد که از دلایل اصلی فرسایش خاک این منطقه شخم خاک در جهت شیب، تغییرات کاربری اراضی، از بین رفتن مراتع، جاده‌سازی و رخداد بارش‌های حدی و سنگین است. در پژوهش‌ها (۳۶، ۳۷، ۳۸، ۳۹) بر نقش بارش‌های رگباری حدی و تغییرات کاربری بر افزایش میزان فرسایش خاک تاکید شده است.

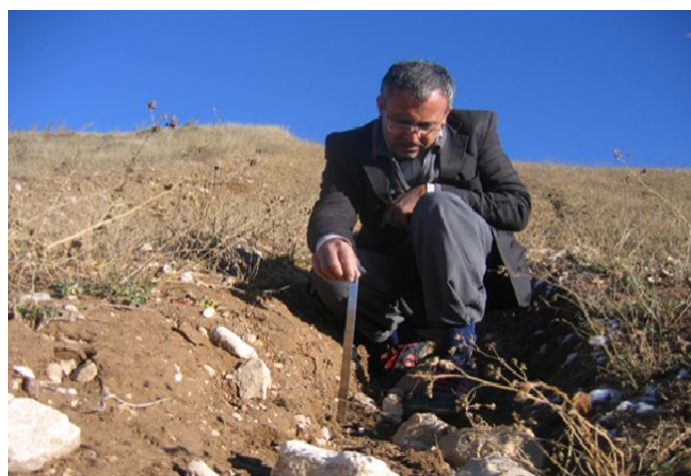
شکل ۳- نحوه اندازه‌گیری فرسایش در قطعه زمین دیم مورد بررسی با نوار با دقت سانتی‌متر.

Figure 3. Method of measuring erosion in the examined dryland plot using a tape measure with centimeter accuracy.

شکل ۶، پروفیل طولی (انحنای سطح زمین) قطعه زمین مورد بررسی در گردنه اسدلی را نشان می‌دهد. نیمرخ طولی قطعه زمین مورد بررسی از نوع محدب است. در دامنه‌های محدب مقدار و قدرت جریان به‌صورت فزاینده‌ای در امتداد شیب اضافه و به تشدید فرسایش و هدر رفت بیش‌تر خاک منجر می‌شود. شیب این دامنه در بالادست ۳۰ درصد و در پایین‌دست ۱۰۰ درصد است که بیش از شیب ۱۲ درصد مجاز برای دیمکاری است. شیب تندتر دامنه (۱۰۰ درصد) در بخش انتهایی دامنه نیز در حادثه شدن شرایط فرسایشی مؤثر بوده است. ابعاد بسیار زیاد فرسایش‌های خطی ایجاد شده که عملاً در طبقه فرسایش آبکندی قرار می‌گیرند و هم‌چنین، وجود قلوه‌سنگ‌های نهشته شده در پای دامنه (شکل ۱ بالا چپ و شکل ۳) بیانگر پرقدرت بودن جریان است.
